PONTIFICIA UNIVERSIDAD CATÓLICA DEL ECUADOR
FACULTAD DE CIENCIAS HUMANAS
ESCUELA DE CIENCIAS GEOGRÁFICAS

DISERTACIÓN PREVIA A LA OBTENCIÓN DEL TÍTULO DE
INGENIERO GEÓGRAFO EN GESTIÓN AMBIENTAL

ANÁLISIS DEL RIESGO DE DESASTRE EN EL BARRIO SANTA ROSA
DE POMASQUI POR DESLIZAMIENTOS Y PROPUESTA PARA
REDUCIR LOS NIVELES DE RIESGO DE DESASTRE.

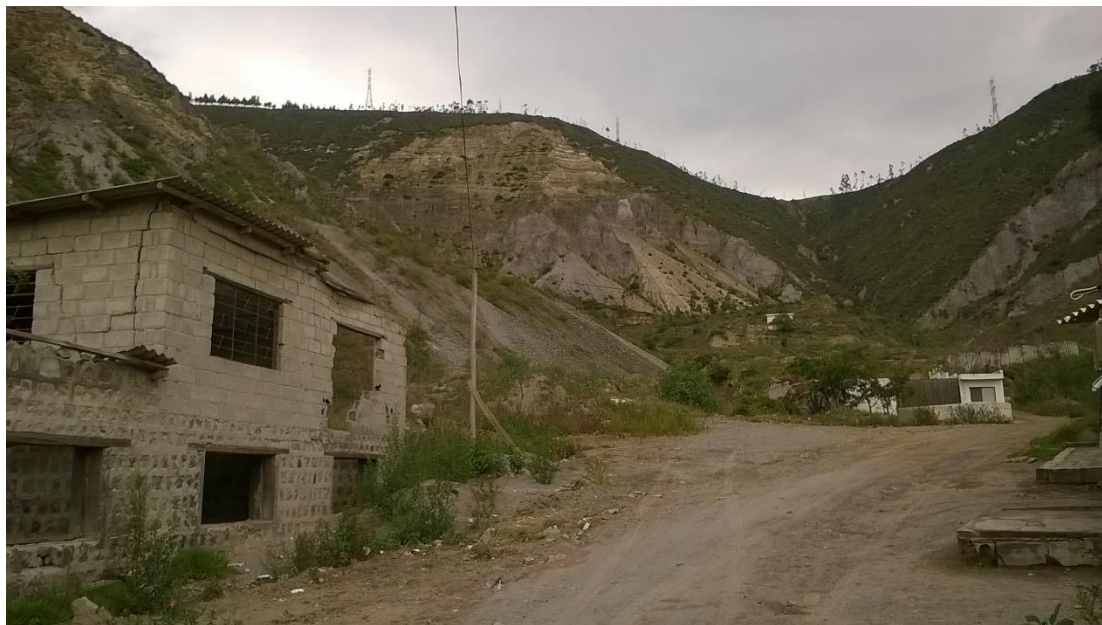
Anexo 6: Fotografía de la parte alta del Barrio Santa Rosa de Pomasqui. Se puede observar deslizamientos anteriores por la cicatriz de despegue de la montaña.

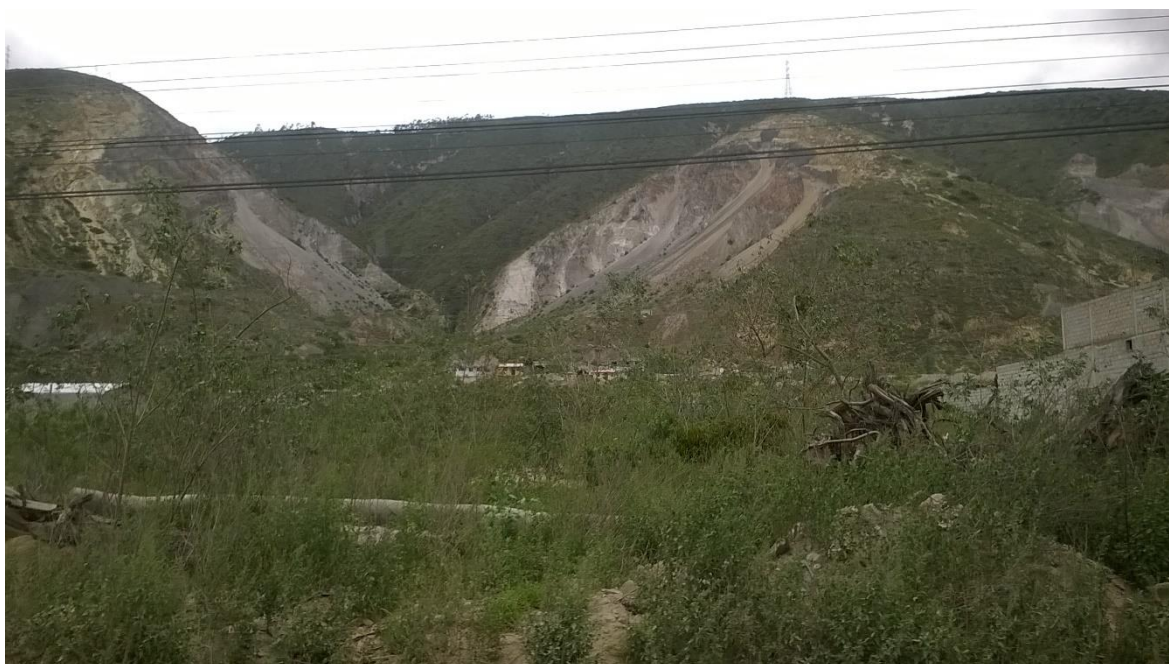
Anexo 7: Cicatrices de despegue observadas en el barrio Santa Rosa de Pomasqui

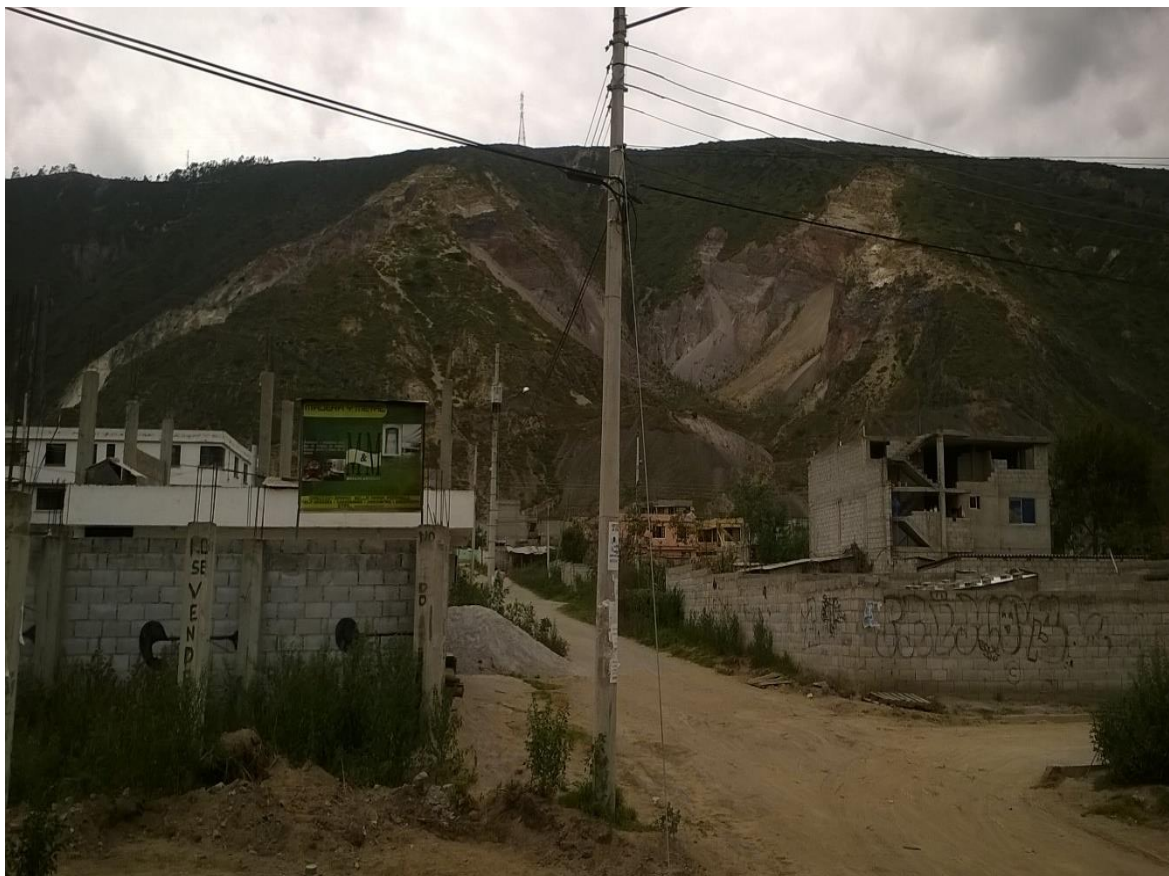
Anexo 8: Viviendas del barrio Santa Rosa de Pomasqui. Como se puede observar en la imagen, se notan las cicatrices de despegue en las montañas por deslizamientos pasados, por ende estas viviendas están en zona de riesgo.

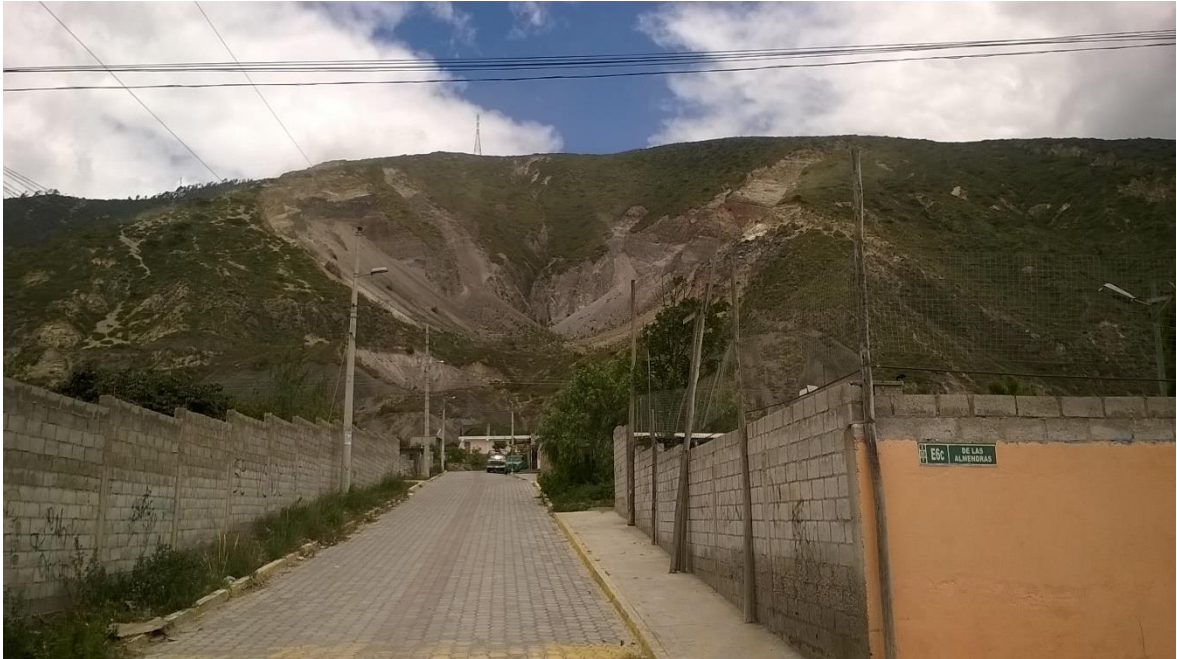
Anexo 9: Enorme cicatriz de despegue en la montaña. Las viviendas observadas tienen poco tiempo de construcción y algunas de ellas fueron construidas sin estudios arquitectónicos.

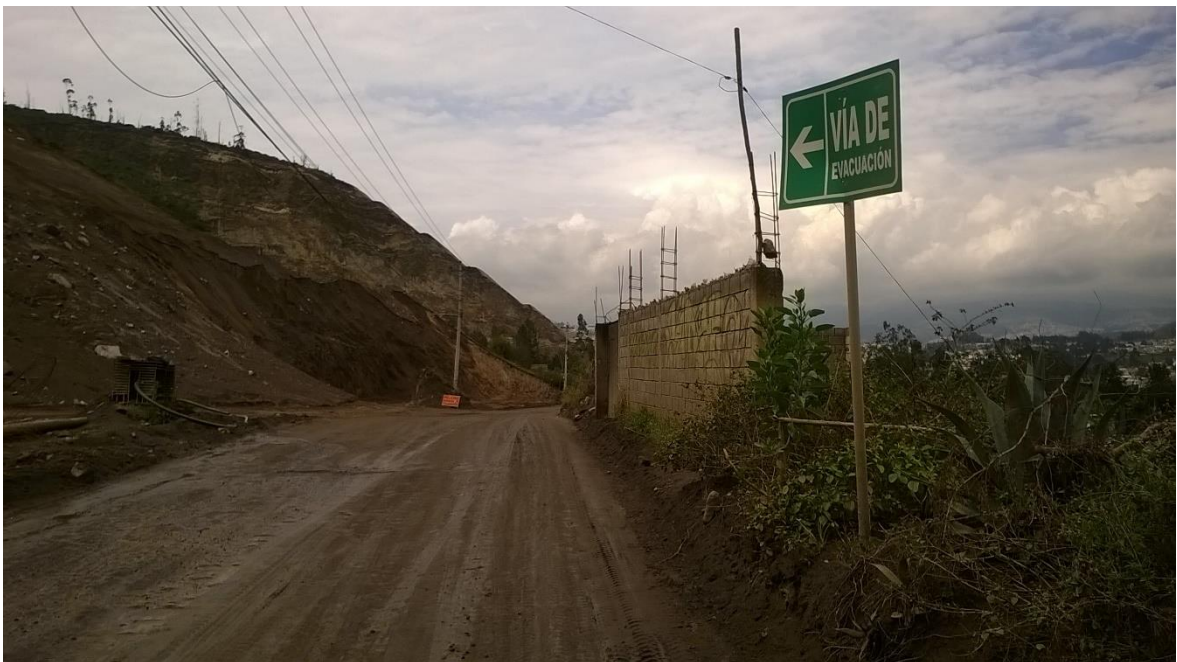
Anexo 10: Vías principal al barrio Santa Rosa de Pomasqui. Como se puede observar, el estado de la ruta de evacuación es malo, por ende puede ser un problema en caso de evacuar a las personas en una emergencia.
